Objet : Mise en conformité des installations d'assainissement de la propriété sise
5, allée des Platanes BOUSSY-SAINT-ANTOINE

ENQUETE DE CONFORMITE D'ASSAINISSEMENT

Dans le cadre du contrôle des parties communes d'une
copropriété

Nom :	CABINET ABP
Commune :	BOUSSY SAINT ANTOINE
Adresse :	5 ALLEE DES PLATANES
Date de l'enquête :	09/03/2023

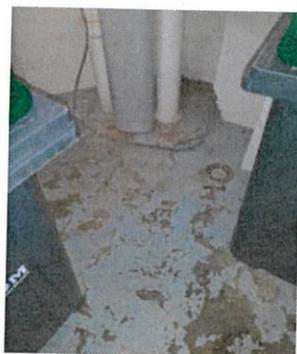
Photo 3

Le siphon de sol d'eaux usées du local ordures-ménagères 1 est raccordé au réseau public d'eaux pluviales.

En conséquence, si la vente devait se faire en l'état actuel, il appartiendra aux futurs propriétaires de bien vouloir prendre toutes dispositions utiles pour mettre les installations d'assainissement en conformité avec la réglementation dans les 12 mois à compter de la date d'envoi du présent courrier.

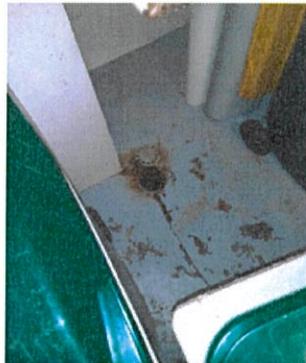
**Photo 4**

Le siphon de sol d'eaux usées du local ordures-ménagères 2 est raccordé au réseau public d'eaux pluviales.

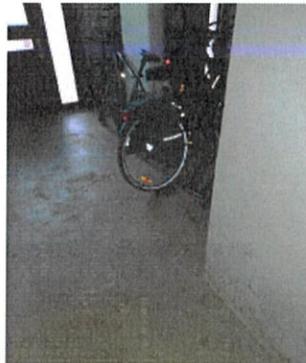
**Photo 5**

Le siphon de sol d'eaux usées du local vélos est raccordé au réseau public d'eaux pluviales.

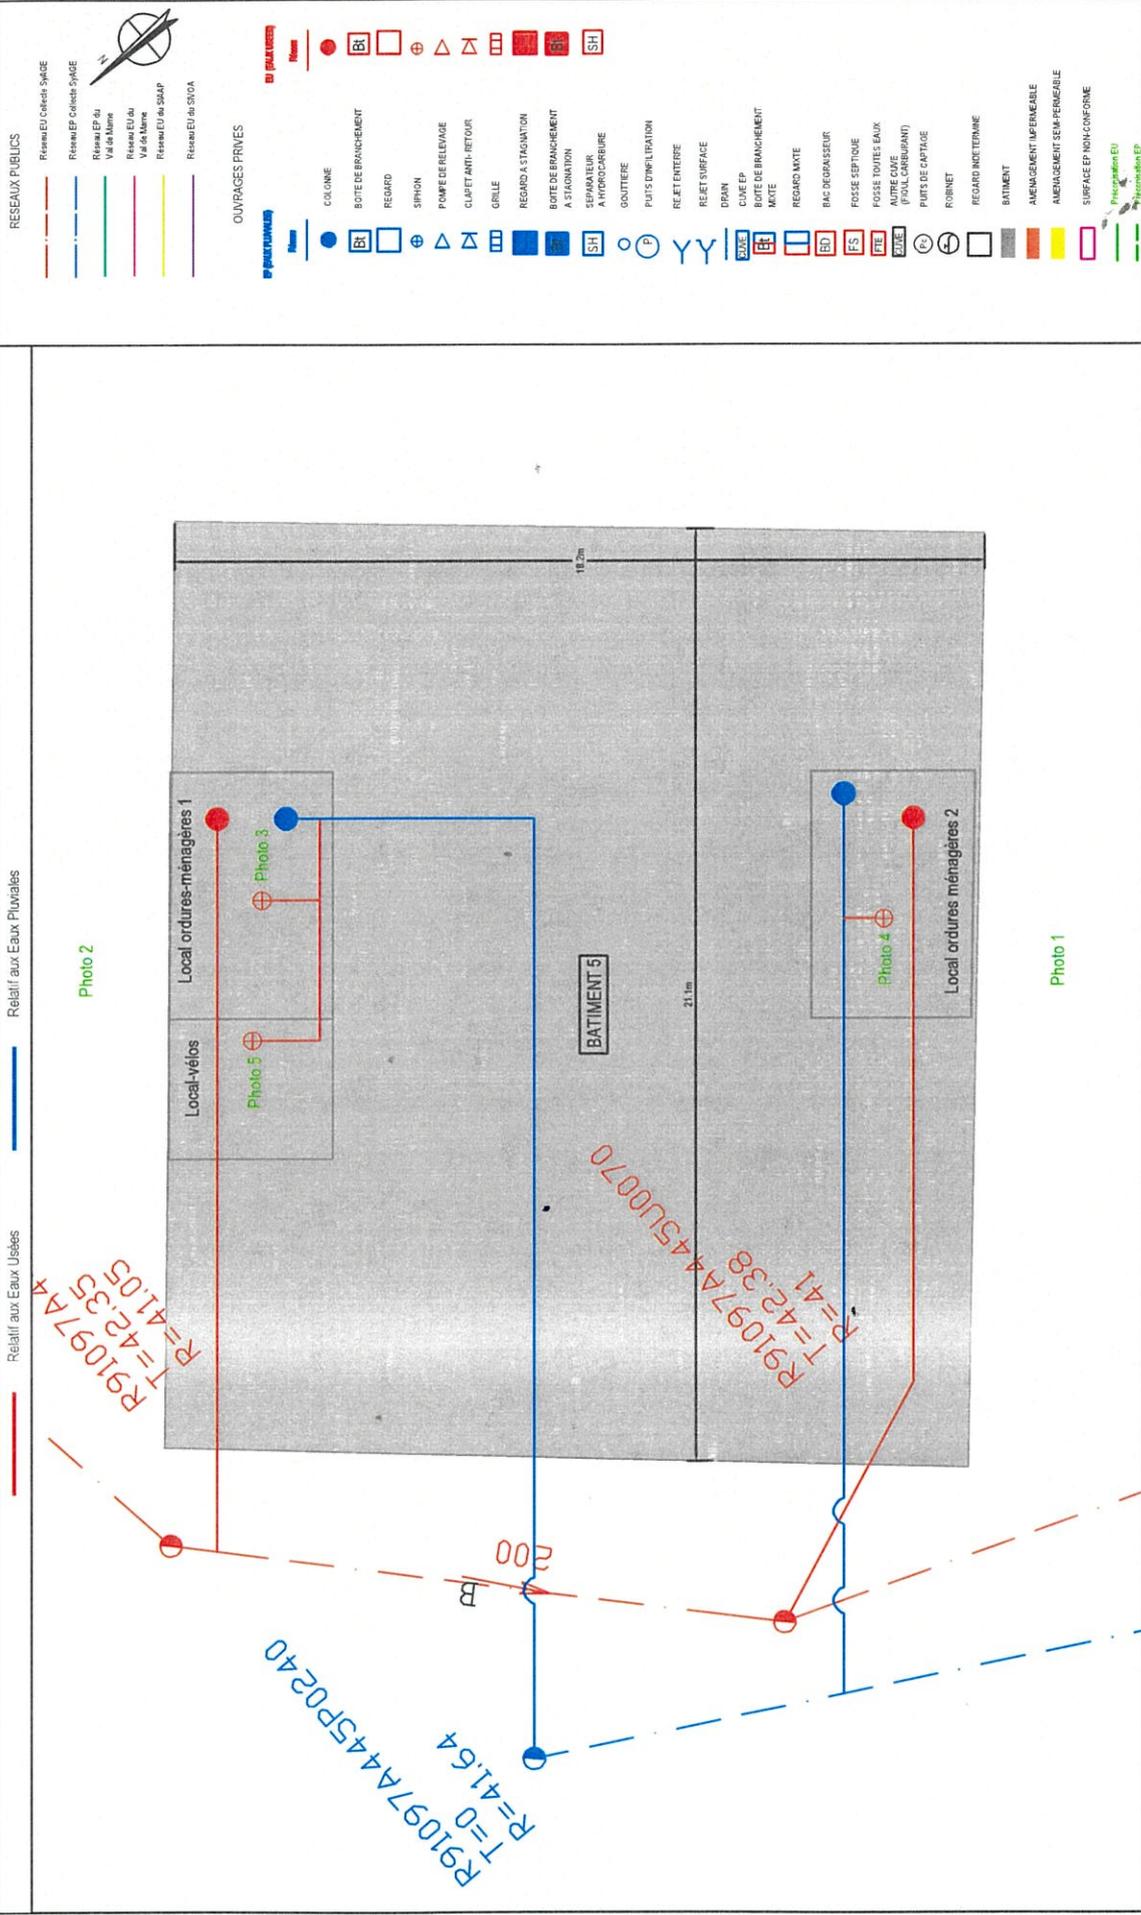
SCHEMA DE PRECONISATION

Ce document est un schéma de principe transmis à titre indicatif, une vérification préalablement aux travaux est nécessaire afin de localiser au mieux les canalisations ou appareils concernés par les anomalies
